9.2.2. Mercado Municipal de Piracicaba e Praça Dr. Alfredo Cardoso (Largo do Mercado)

Mercado Municipal de Piracicaba

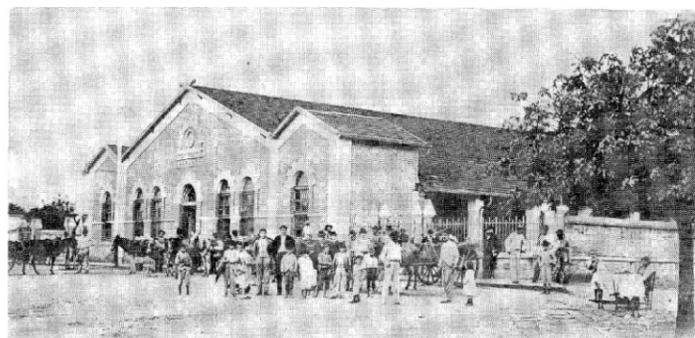
Foto 17
Acervo DPH - IPPLAP

O projeto para o Mercado Municipal de Piracicaba foi objeto de concorrência pública no ano de 1886, por iniciativa da Câmara. O projeto aprovado e efetivamente inaugurado dois anos mais tarde consiste na “nave central” do atual edifício, que tem sua cobertura sustentada por tesouras metálicas (CACHIONI, 2002), como se observa na foto seguinte.

O edifício do Mercado possui hoje aproximadamente 3.000m², constituindo-se, como mencionado anteriormente, do núcleo original, do século XIX, do qual guarda as paredes e a tesoura do telhado metálica original, e diversos corpos que foram sendo anexados ao longo do anos, descaracterizando o bloco original e resultando num conjunto cujo valor reside nos seus uso, apropriação e referência cultural, e não nas características arquitetônicas em si.

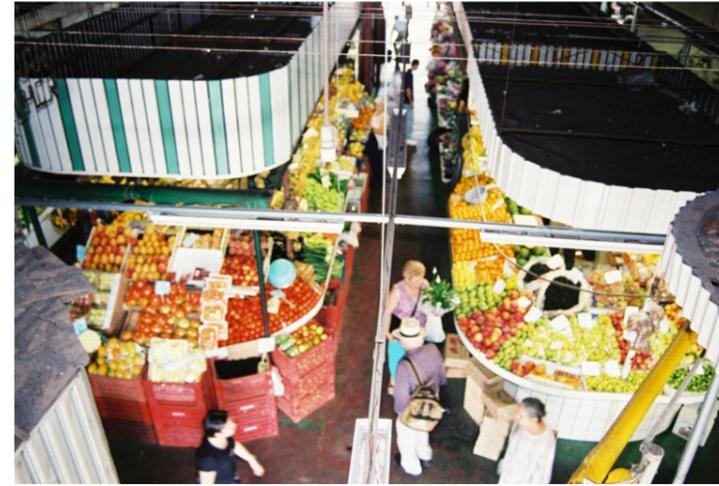
Foto 19
Crédito: Ivan Moretti

Foto 19 - vista interna do Mercado a partir do mezanino;
